# Studie: Fußgängerunfälle 2019–2021

## Teil 2: Unfallhäufungspunkte

Bernhard Seckinger

6. November 2022

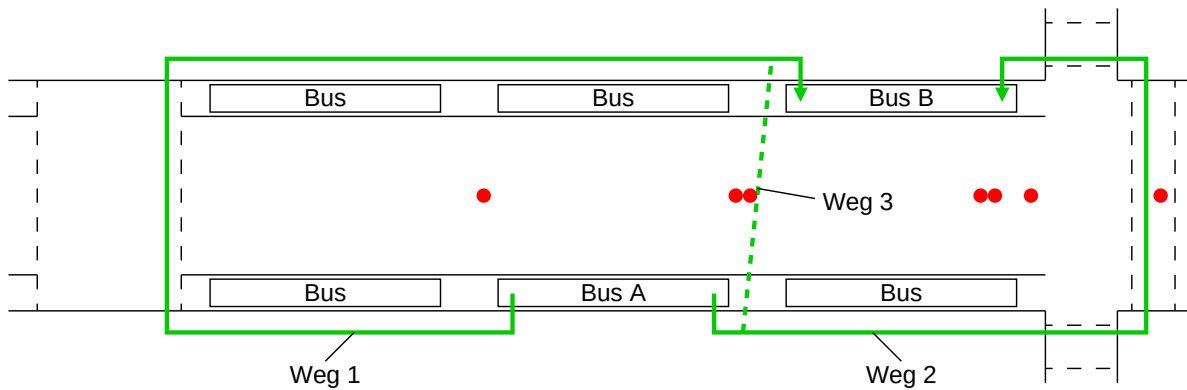
Als Beispiel soll hier der Bushof in Aachen dienen (siehe Seite 39): In Abbildung 1 ist der relevante Teil schematisch dargestellt: Es gibt auf jeder Straßenseite drei Bushaltestellen, dazwischen befindet sich die Fahrbahn mit Radstreifen. Am linken Ende gibt es eine Fußgängerampel, am rechten Ende eine Kreuzung, bei der aber nur drei Arme signalisiert werden.

Möchte ein Fahrgast vom Bus A zum Bus B umsteigen, so hat er drei Möglichkeiten: Weg 1 führt über die Fußgängerampel links, Weg 2 führt über die drei Fußgängerampeln rechts und Weg 3 – sicherlich von den Verkehrsplanern so nicht vorgesehen – führt direkt über die Fahrbahn auf die andere Seite.

Der erste Weg entspricht etwa 66 Metern plus einmal Warten (oder zeitlich: etwa 1,5 Minuten). Der zweite Weg entspricht etwa 80 Metern plus dreimal Warten (etwa 2,5 Minuten) und ist somit deutlich schlechter als der erste. Der direkte Weg 3 ist ungefähr 20 Meter lang (etwa 15 Sekunden).

Zahlreiche Umsteiger wählen Weg 3, obwohl er der gefährlichste von den dreien ist – man bedenke, dass die Busse ein gewaltiges Sichthindernis darstellen und viele Autofahrer nicht mit Fußgängern an diesen Stellen rechnen. Der Umweg über Weg 1 wird als zu groß wahrgenommen und die Gefahr unterschätzt.

Abbildung 1: Ein Teil der Bushaltestelle „Bushof“ in Aachen, schematisch. Grün: beispielhafte Umsteigewege. Rot: ungefähre Positionen der Unfallstellen.<sup>a</sup>

Es dürfte zum Scheitern verurteilt sein, die Menschen in diesen Situationen zu mehr Vorsicht erziehen zu wollen. Sinnvoller wäre es deswegen, Umsteigestellen so zu gestalten, dass die Wege kurz bleiben, dass möglichst keine Straßen gequert werden müssen, und wenn Queren einer Straße doch nötig ist, dann so, dass das Queren jederzeit sicher und zügig erfolgen kann. Wie man dies sinnvoll realisieren kann, muss in jedem Einzelfall separat entschieden werden.

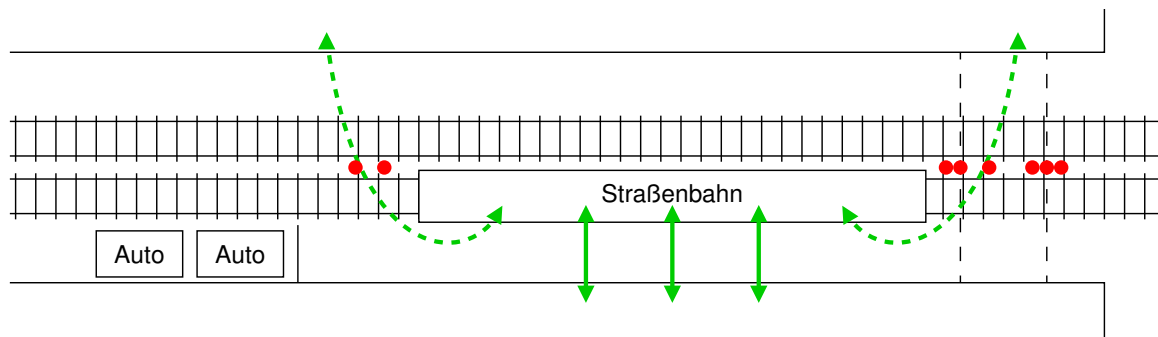
Abbildung 2: Straßenbahnhaltestelle „Schwalbacher Straße“ in Frankfurt, schematisch. Grün: beispielhafte Ein- und Ausstiegswege. Rot: ungefähre Positionen der Unfallstellen.<sup>b</sup>

Bei der Untersuchung wurde ein Spezialfall der ÖPNV-Umsteigeproblematik bemerkt: Straßenbahnen, die in der Mitte der Straße halten, wobei es an der Haltestelle keinen Bahnsteig gibt, sondern die Fahrgäste über die Fahrbahn ein- und aussteigen müssen.

Abbildung 2 zeigt diese Situation schematisch am Beispiel der Haltestelle „Schwalbacher Straße“ in Frankfurt (siehe Seite 101): Am rechten

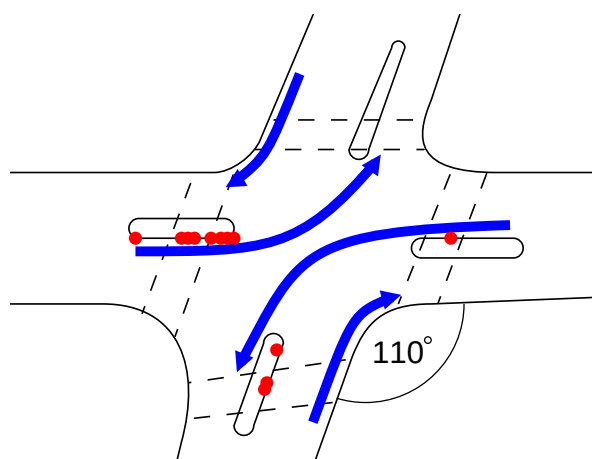
Befindet sich zwischen den beiden Straßen kein 90°-Winkel, so führt dies dazu, dass einige Abbieger einen größeren Kurvenradius haben, weshalb sie mit höherer Geschwindigkeit abbiegen können. In Abbildung 3 ist dies am Beispiel der Kreuzung Rodigallee × Schiffbeker Weg in Hamburg skizziert (siehe Seite 64).

Abbildung 3: Rodigallee × Schiffbeker Weg in Hamburg, schematisch. Blau: Schnell abbiegende Kraftfahrzeuge. Rot: ungefähre Positionen der Unfallstellen.<sup>c</sup>

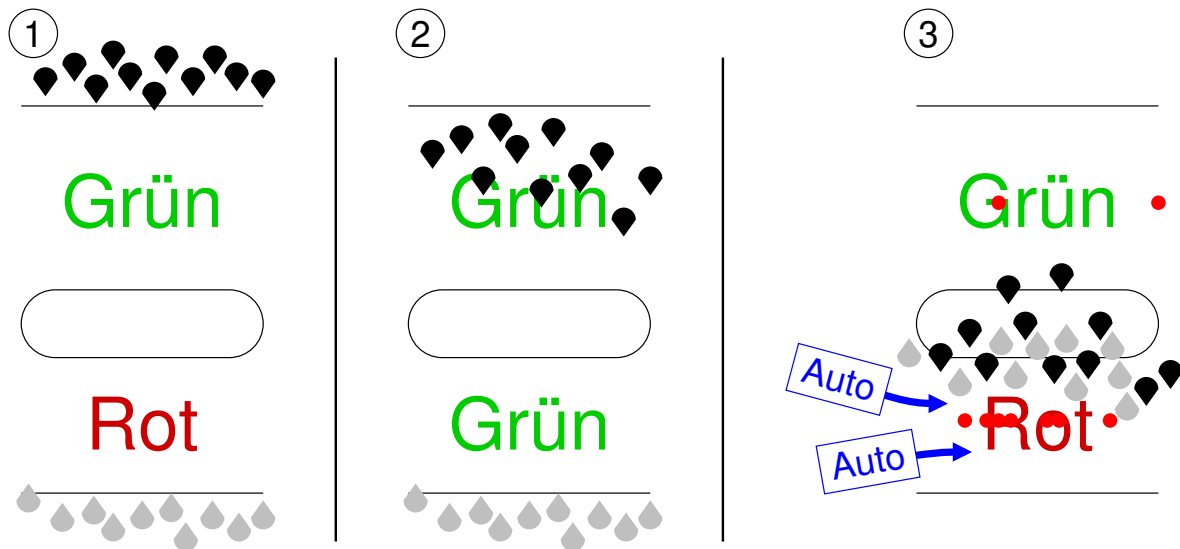
Die betroffenen Fußgängerampeln haben alle eine Mittelinsel. Die Ampelschaltung selbst ist eine konfliktbehaftete Parallelschaltung oder eine Variante davon. Die beiden Teile der Fußgängerampel werden separat durch Lichtsignale geregelt, und zwar so: Zuerst wird die eine Hälfte der Furt grün, dann die andere, dann wird diese zweite aber zuerst wieder rot und dann die erste. Die zweite Hälfte ist dabei immer diejenige, mit den Links- und Rechtsabbiegerkonflikten – siehe Abbildung 4.

Der problematische Zeitpunkt ist im dritten Diagramm zu sehen: Zu diesem Zeitpunkt treffen sich die beiden Fußgängerströme auf und etwas unterhalb der Mittelinsel.<sup>1</sup> Zudem treffen zu diesem Zeitpunkt die abbiegenden Autos an der Furt ein und die Fußgängerampel der unteren Furt springt auf Rot.

Aus Sicht der Autofahrer sieht das jetzt so aus: Sie sehen die Fußgänger, die die Furt verlassen, aber nicht die Fußgänger, die diese betreten; die Furt scheint frei zu sein und die Fußgängerampel ist auf rot. Alles spricht dafür, dass jetzt der geeignete Zeitpunkt ist, die Furt zu queren.

Abbildung 4: Fußgängerampel nahe Bahnhof Spandau in Berlin (siehe Seite 18), schematisch. Die drei Diagramme zeigen den Bereich zu unterschiedlichen Zeitpunkten, siehe Text. Fußgänger sind durch schwarze und graue Kreise mit Spitze dargestellt; die Spitze gibt die Bewegungsrichtung wieder. Im dritten Diagramm sind die Unfallstellen durch rote Kreise markiert.

Zeitgleich betreten aber zahlreiche Fußgänger die Furt und werden schneller, da die Ampel ja gerade auf rot umgeschaltet hat. Einige der langsameren Fußgänger werden zudem noch bei rot auf die Furt eilen, um diese noch eben mitzunehmen, andere werden in der Mitte stehenbleiben.

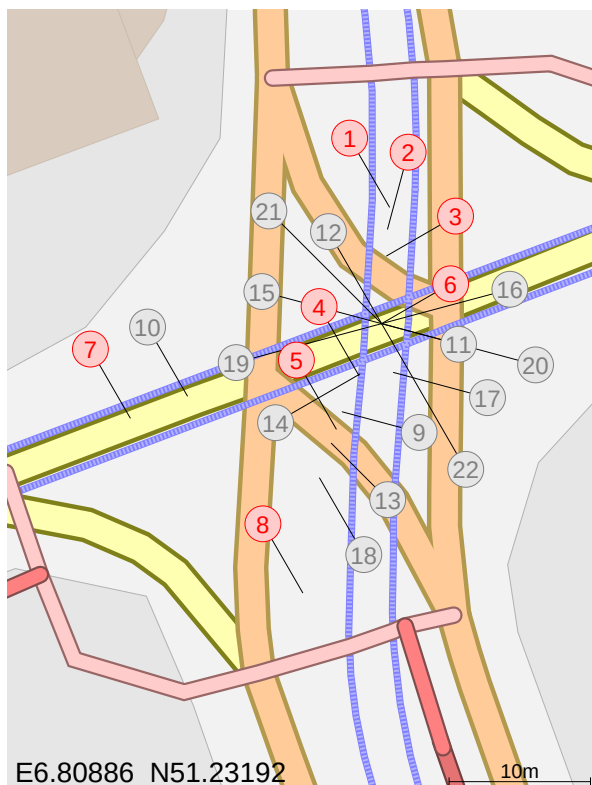
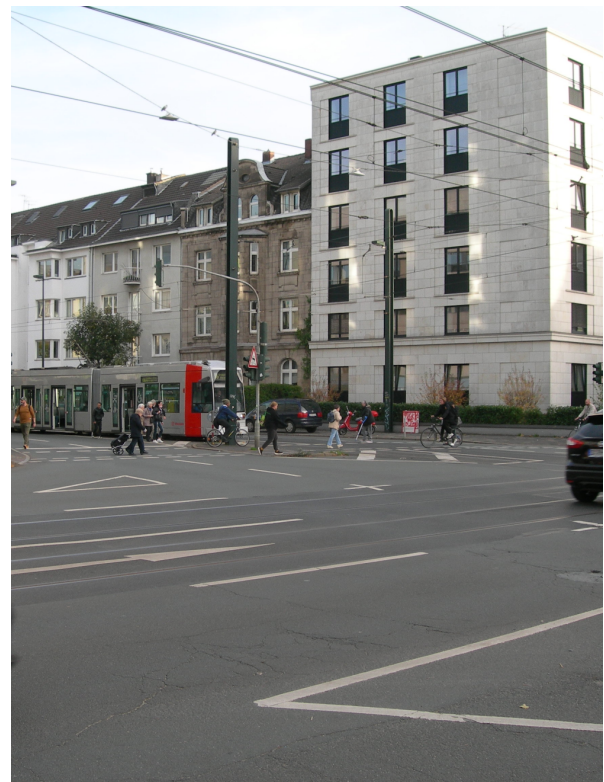
Beim östlichen Bahnsteig ist der Verbindungsweg zum Gehweg recht merkwürdig: Er ist extrem schmal, zumal sich noch ein dicker Pfosten mitten im Weg befindet und führt in die Mitte einer Fußgängerfurt ohne Insel. Ist diese Fußgängerfurt rot geschaltet, stehen die Fußgänger quasi bei Rot auf der Straße und auf den Schienen.

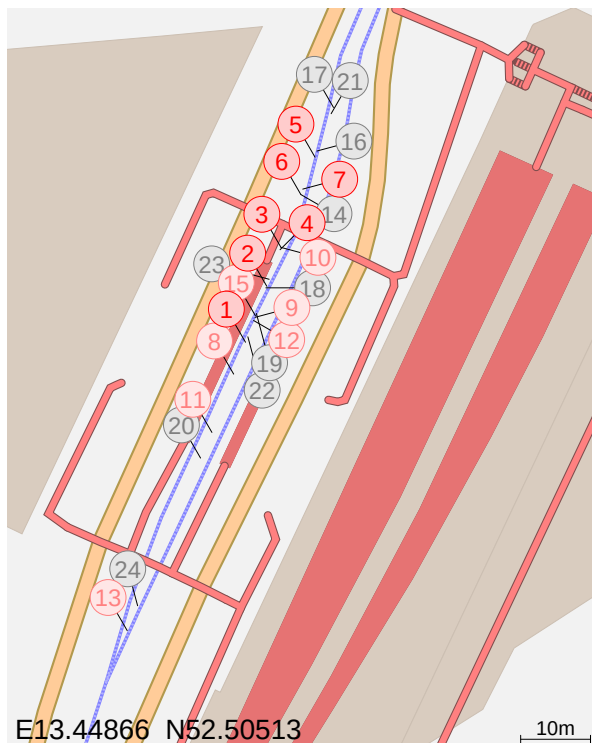
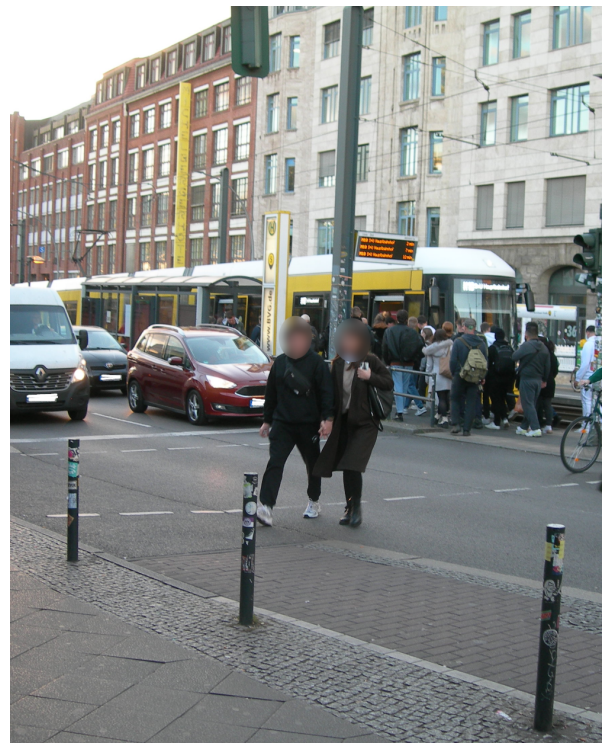
Auffällig war, dass die mittlere Ampel unbrauchbare Signale anzeigte. Oft war sie rot, obwohl keine Straßenbahn queren wollte. Gelegentlich war sie auch grün, obwohl gerade eine Straßenbahn auf die Furt zufuhr (die aber dann davor noch anhielt, aber das kann man als Fußgänger nicht wissen).

Auch die beiden äußeren Ampeln waren im Hinblick auf die Straßenbahn ungünstig getimed. Oft stand die Straßenbahn mehrere Minuten lang abfahrtbereit an der Haltestelle, während die äußeren Ampeln rot waren.

Eine verbesserte Ampelschaltung ist hier das wichtigste: Die mittlere Furt sollte nur dann rot sein, wenn tatsächlich eine Straßenbahnquerung ansteht, ansonsten immer grün.

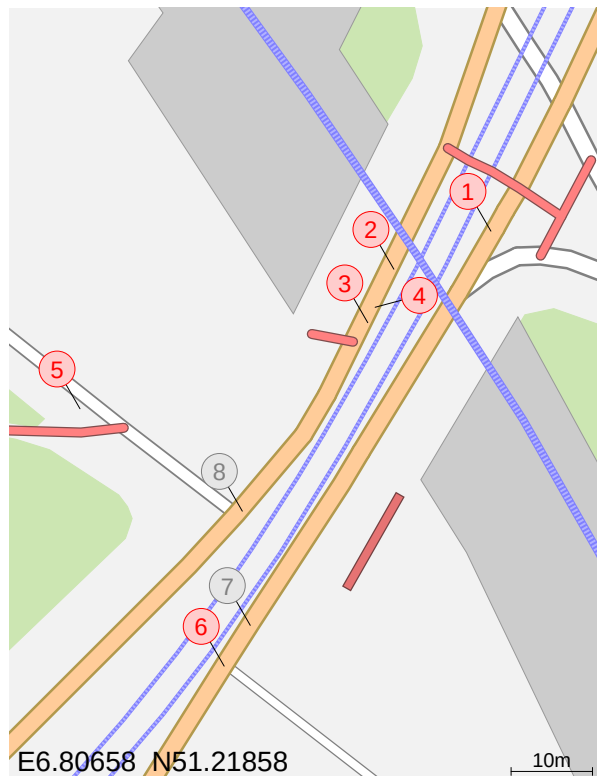
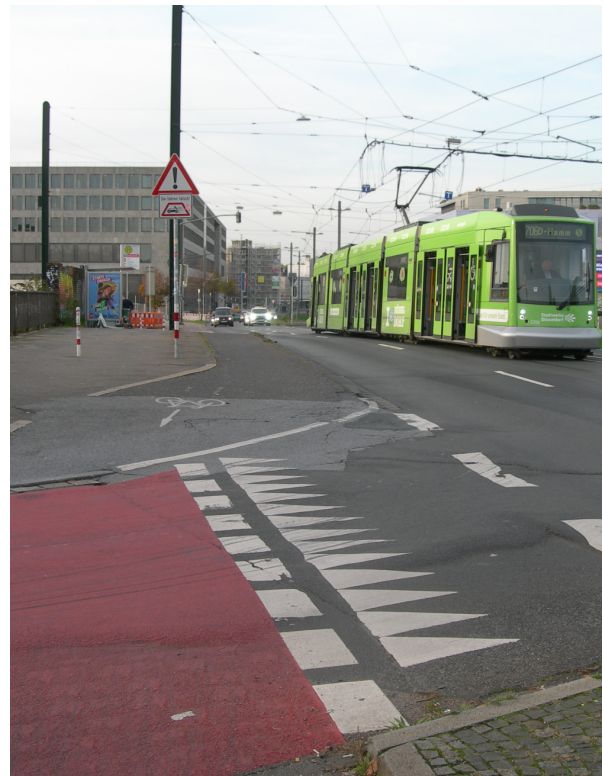
quert werden. Dieser enthält keine Querungshilfe für Fußgänger, wohl aber einen rot markierten Radstreifen (vorne im Bild). Hier konnten Konflikte zwischen Fußgängern und Kraftfahrzeugen beobachtet werden.
