# Studie: Fußgängerunfälle 2019–2021

## Teil 2: Unfallhäufungspunkte

Bernhard Seckinger

6. November 2022

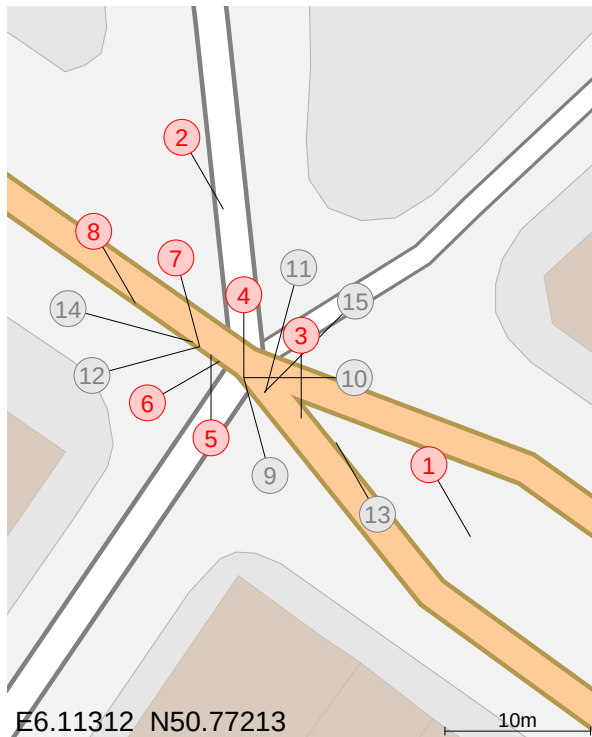
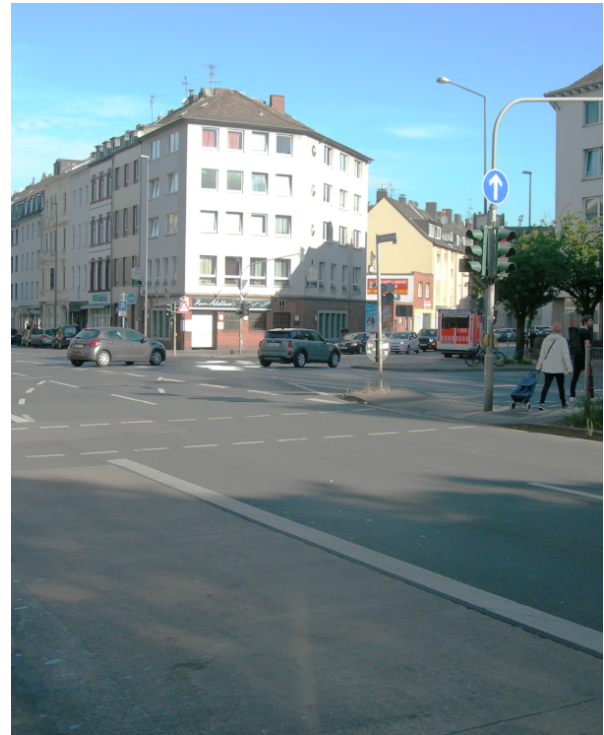
**Auffällig:** Unfallgegner war fast immer ein PKW. In der Hälfte der Fälle spielte Dunkelheit eine Rolle, zum Teil gepaart mit Nässe. Alle Unfälle waren Überschreiten- oder Abbiegeunfälle. Fast alle Unfälle fanden werktags statt.

Vor Ort (Begehung am 24. 8. 2022, gegen 9 Uhr) fiel auf, dass die Kreuzung durch die 5 Arme, sowie die Straßenteilung des Adalbertsteinwegs, relativ unübersichtlich ist. Fahrten von der Sedanstraße in die Elsassstraße stehen im Konflikt mit den querenden Fußgängern, die möglicherweise keine Autos von hinten erwarten.

Zwischen Sedanstraße und Adalbertsteinweg (130°) einerseits und Sedanstraße und Bis-

marckstraße ( $140^\circ$ ) andererseits weisen sehr große Winkel auf. Dadurch finden Abbiegevorgänge mit sehr hoher Geschwindigkeit statt.

Hohes Querungsaufkommen zwischen den beiden Bushaltestellen an der südöstlichen Furt. Es fanden Rotlichtverstöße statt, um den Bus noch zu erreichen.

Die Unfallpositionen in der Kreuzungsmitte wirken deplaziert, da es kaum vorstellbar ist,

dass sich dort Fußgänger aufhalten. Möglicherweise wurden die Unfallpositionen zum Teil recht ungenau eingetragen.

Aufgrund der großen Winkel wäre hier eine konfliktfreie Ampelschaltung notwendig. Zudem ist eine Reduktion der Maximalgeschwindigkeiten auf 30 km/h sinnvoll.

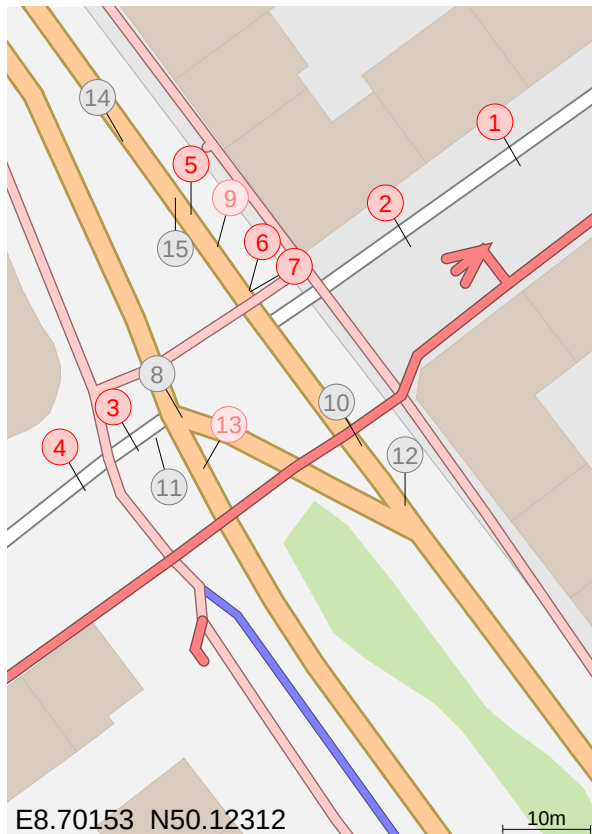
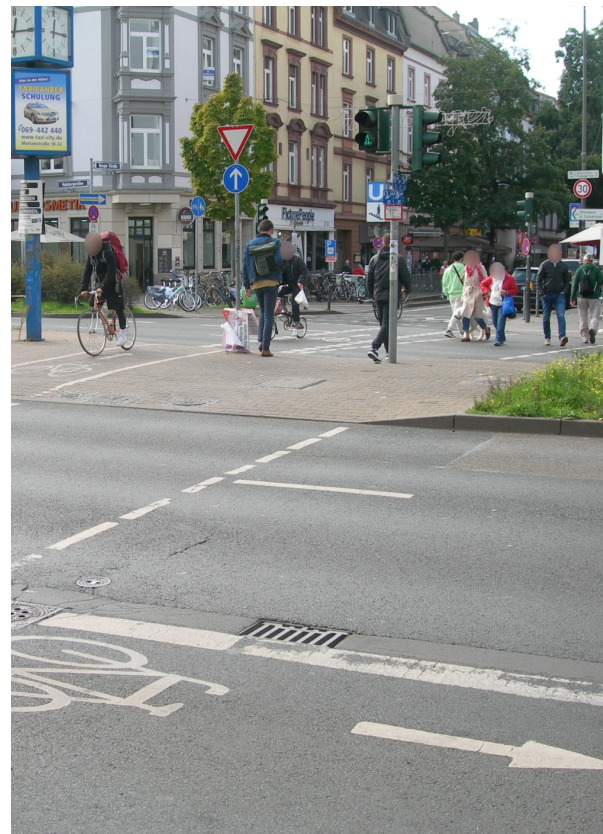
7 Fußgängerunfälle, davon 4 mit Schwerverletzten. Zudem 2016 ein Fußgängerunfall mit Todesfall und 2018 ein Fußgängerunfall mit Schwerverletzten.

**Auffällig:** Insgesamt ein recht diffuses Bild. Diffuse Situation bei den Unfallgegnern. Vier Unfälle waren Überschreiten-Unfälle. Diese fanden nahe beieinander statt.

Vor Ort (Begehung am 5. 10. 2022 gegen 12 Uhr) konnte bestätigt werden, dass unterschiedliche Ursachen für die Unfälle angenommen werden müssen.

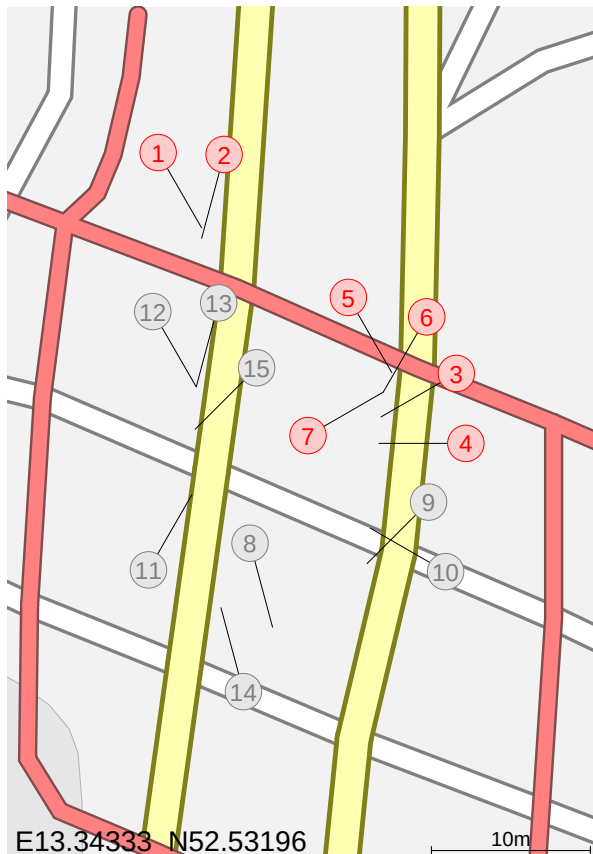
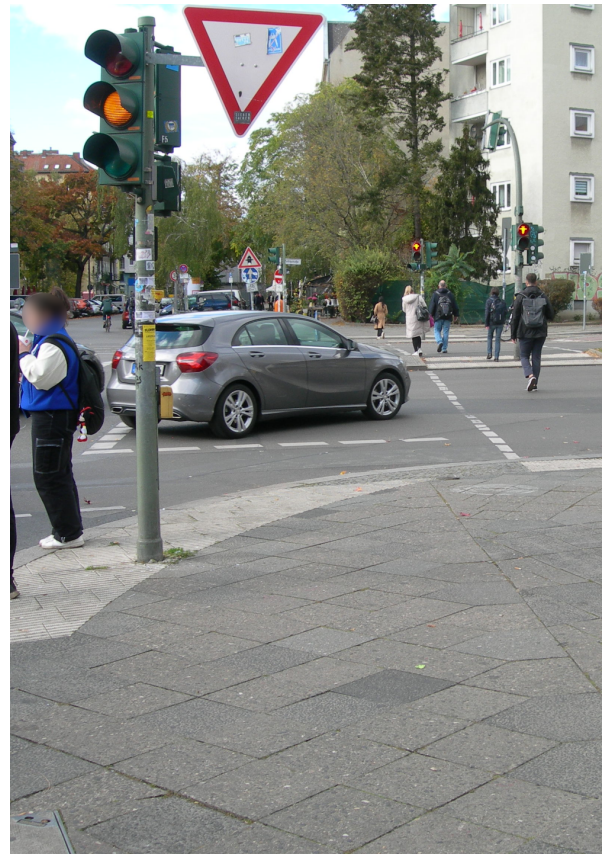
### C.34. Berlin, Putlitzbrücke × Birkenstraße, nördliche Fußgängerquerung

7 Fußgängerunfälle, davon einer mit Schwerverletzten.

**Auffällig:** Unfallgegner war häufig ein PKW. Alle Unfälle waren Abbiege- oder Überschreitenunfälle. Alle Unfälle an der nördlichen Furt.

Vor Ort (Begehung am 19. 10. 2022, gegen 14 Uhr) wurden doppelte Links- und Rechtsabbiegespuren beobachtet.

Der Winkel von Osten nach Norden beträgt 110° und ermöglicht dadurch schnelles Fahren während des Rechtsabbiegens.

Teilweise fanden an der nördlichen Furt Rotlichtverstöße durch Fußgänger statt. Die Straße nach Norden geht bergauf.

Für das Rechtsabbiegen von Osten nach Norden sollte ein engerer Kurvenradius forciert werden, beispielsweise, indem man die Straßenecke weiter ins Straßeninnere verlagert.

Die Abbiegespuren sollten auf eine Abbiegespur pro Richtung reduziert werden.

Alternativ dazu kann man auch die Ampelschaltung so korrigieren, dass dieses Abbiegen konfliktfrei erfolgt.

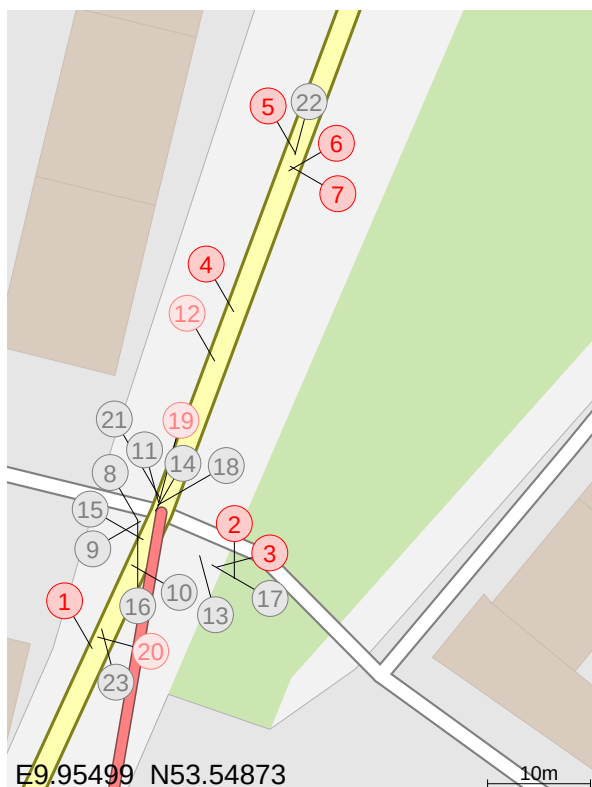
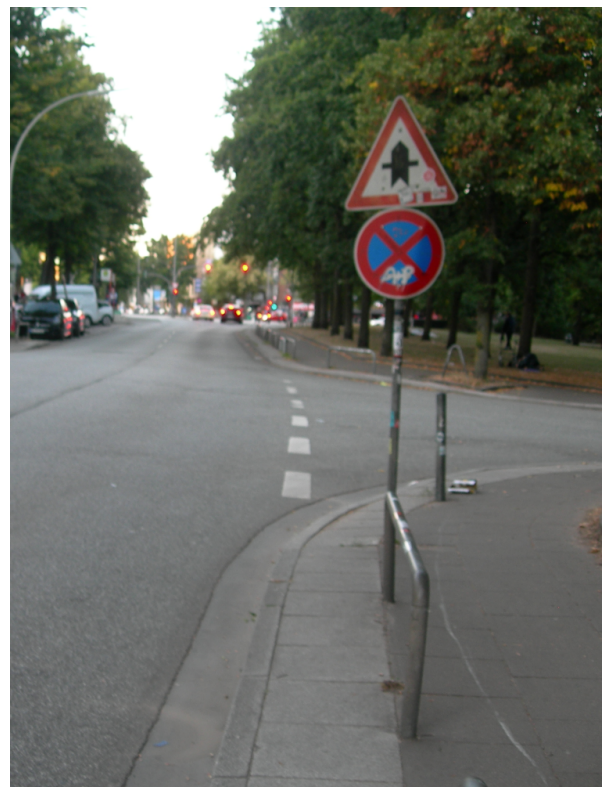
7 Fußgängerunfälle, davon einer mit Schwerverletzten. Drei weitere Fußgängerunfälle in den Jahren 2017–2018.

Auch an der Kreuzung scheinen Querungshilfen sinnvoll zu sein: Vor allem die südliche und eventuell auch die östliche Furt dürften hier hilfreich sein.

Da auch weitere Querungen im Streckenverlauf stattfanden, wäre auch eine Reduktion der maximalen Geschwindigkeit überlegenswert.

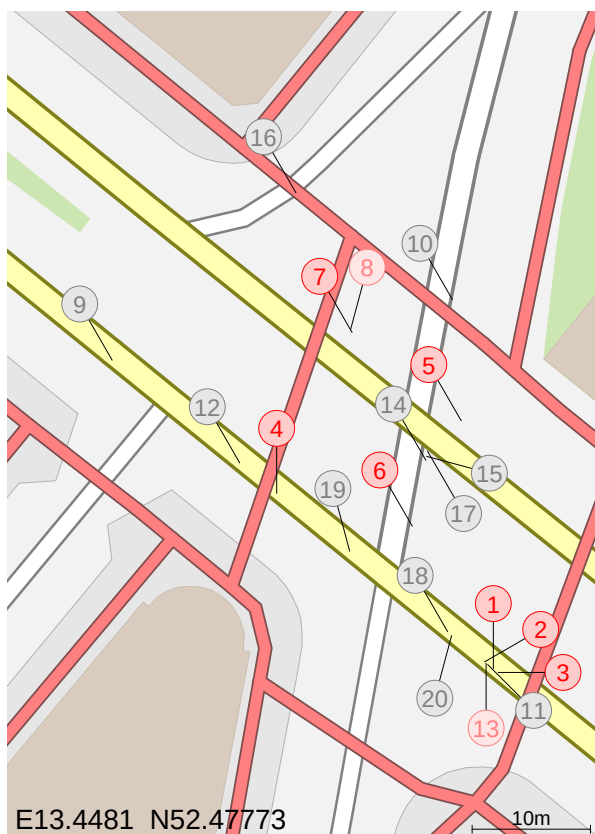
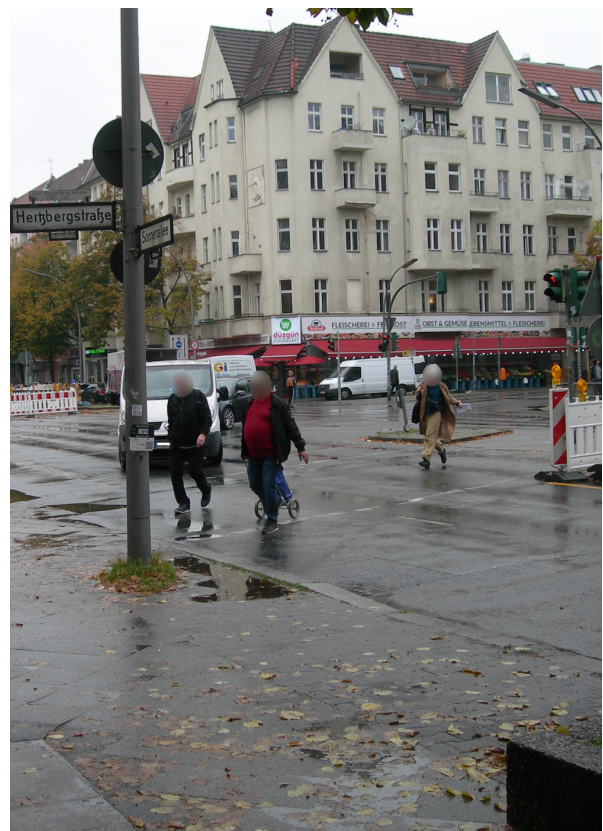
### C.36. Berlin, Sonnenallee × Hertzbergstraße

7 Fußgängerunfälle, davon einer mit Schwerverletzten. Zwei weitere Fußgängerunfälle 2018.

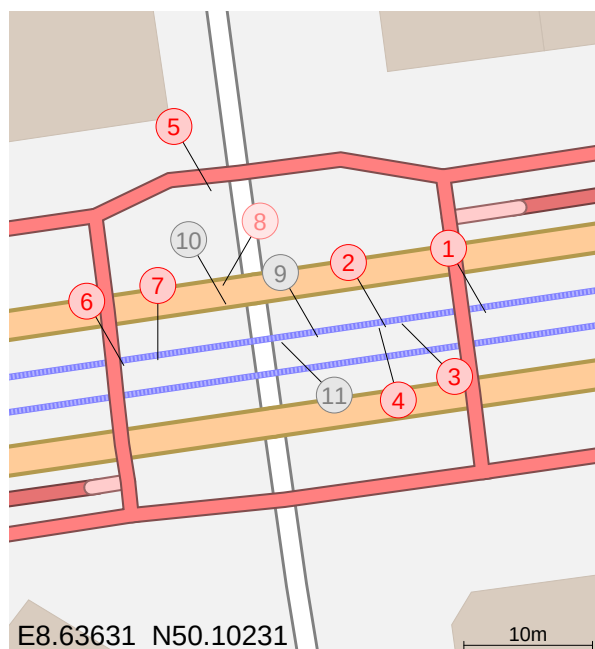
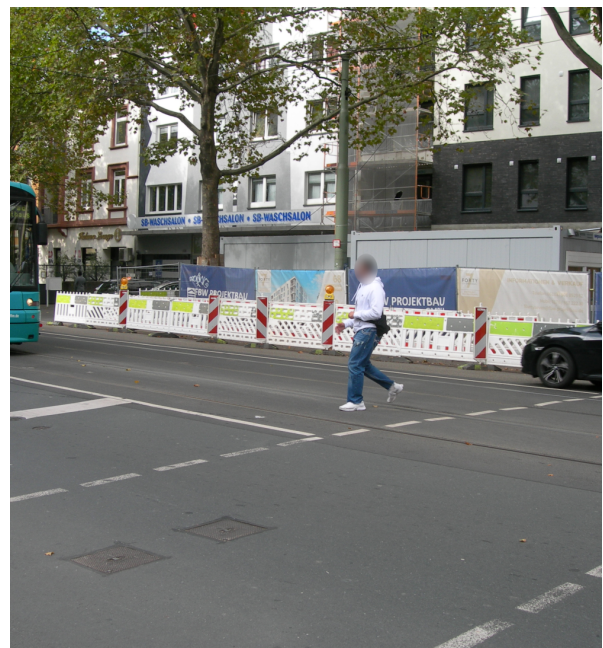
7 Fußgängerunfälle. Ein weiterer Fußgängerunfall 2016.

Unfallursache dürfte allerdings ein Fehlverhalten von Fußgängern sein: Die Wege von und zur Straßenbahn führen nicht immer zum Straßenrand, sondern es wird oft direkt auch die danebenliegende Ampel gequert, oft auch bei Rot – siehe Mann im Bild.

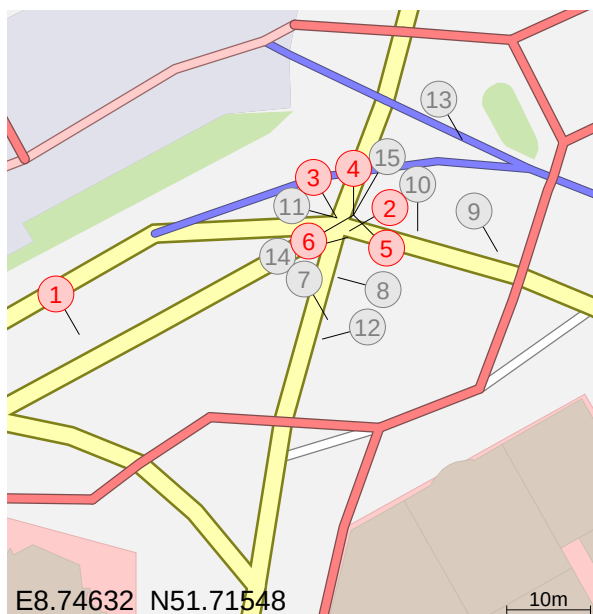
Da die Unfallstellen alle im Zentrum der Kreuzung angegeben wurden, ist davon auszugehen, dass die Positionen nicht genau bestimmt wurden. Aus der Ferne ist es dadurch noch schwerer, die Unfallursachen zu bestimmen.

Es handelt sich um eine größere Kreuzung in der Nähe des Paderborner Bahnhofs. Die Bahnhofstraße zweigt hierbei schräg ab. Laut OpenStreetMap besteht in der Bahnhofstraße eine Geschwindigkeitsbegrenzung auf 50 km/h. Fahrzeuge aus der Bahnhofstraße biegen in die Friedrichstraße im 130°-Winkel ab. Dieser Winkel ist viel zu groß und verleitet zum schnellen Fahren. Sollte die Fußgängerfurt zeitgleich mit den abbiegenden Fahrzeugen Grün erhalten, wäre dies sehr wahrscheinlich eine Ursache für die Unfälle.
